Kläranlage Kloten/Opfikon

Jahresbericht 2002

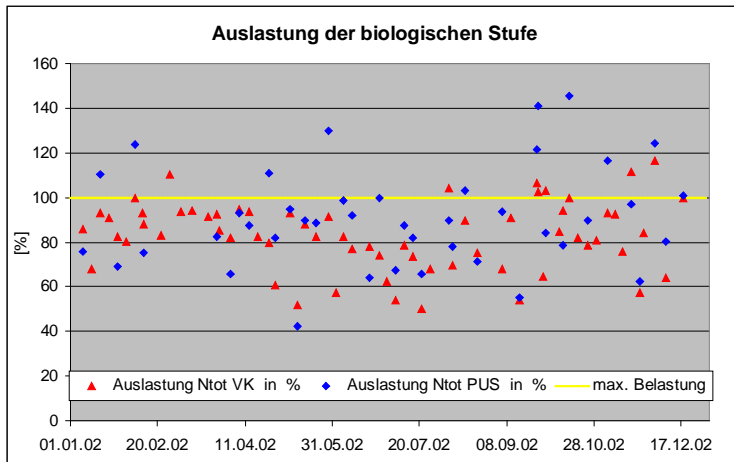
Die Reduktion der Abwasserfracht im Zufluss und Abfluss Vorklä rung darf nicht darüber hinweg täuschen, dass die maximale Belastungsgrenze der Biologie an einzelnen Tagen überschritten wurde. Für die Kapazität der Biologie ist nicht ein Mittelwert, sondern die jeweils aktuelle Belastung entscheidend. In der kälteren Jahreszeit ist es vor allem der Stickstoff, der zu Überlastung führt.

Abbildung 8: Auslastung bezüglich Stickstoff

Nach der Vorklärung wird noch das stickstoffhaltige Zentrat aus der Schlammwässerung eingeleitet. D.h. die effektive Stickstoffbelastung, in Abbildung 8 blau dargestellt, erhöht sich gegenüber der Vorklärung nochmals.

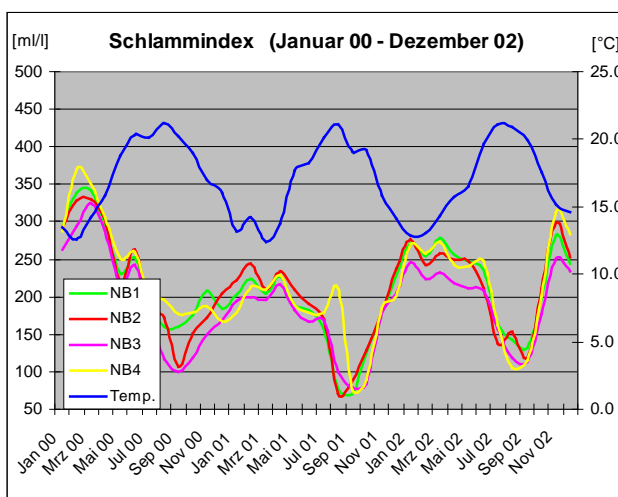
Wie unter 3.2 erwähnt, wurde die Belastung der Teilstufe während der Wintermonate erhöht, resp. damit die Belastung der Hauptstufe reduziert. Der Schlammindex in der Nitrifikationsstufe konnte durch diese Massnahme wieder auf einem relativ tiefen Niveau gehalten werden, so dass es zu keinem nennenswerten Schlammtreiben bei Regenwetter kam. Die Indexwerte des Vorjahres konnten allerdings aus unbekanntem Gründen nicht erreicht werden (siehe Abb. 9).

Abbildung 9: Schlammvolumenindex

Anfangs November wurde eine separate Überschussschlammwässerung in Betrieb genommen. Dadurch wird der Kreislauf des Belebtschlammes in der ARA unterbrochen. Diese Massnahme zeigte zu Beginn nicht die gewünschte Wirkung. Der Schlammindex stieg kontinuierlich an, so dass es wieder zu Schlammtreiben kam. Als Massnahme wurde während ca. 2 Wochen Aluminium in hoher Konzentration dosiert. Dies führte zu einem leichten Absinken des Indexes. Die Wirkungsweise der Überschussschlammwässerung kann erst im Jahresbericht 2003 abschliessend beurteilt werden.

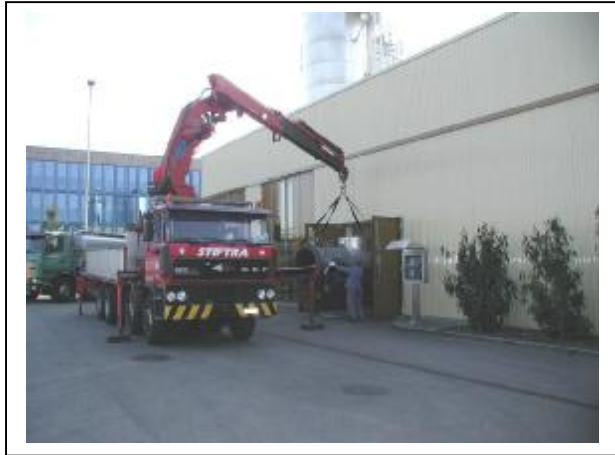
Die Trocknungsanlage lief auch in diesem Jahr wiederum sehr betriebssicher. Am Trockner 2 wurde die periodische Revision durchgeführt. Dabei musste der Teil des Trocknergehäuses mit dem Austragszylinder ins Werk transportiert und dort überholt werden (Siehe Abb. 10 u. 11). Die Unterhaltsarbeiten an der Peripherie zum Trockner konnten ausgeführt werden.

Abbildung 10: Abtransport Trocknerteil

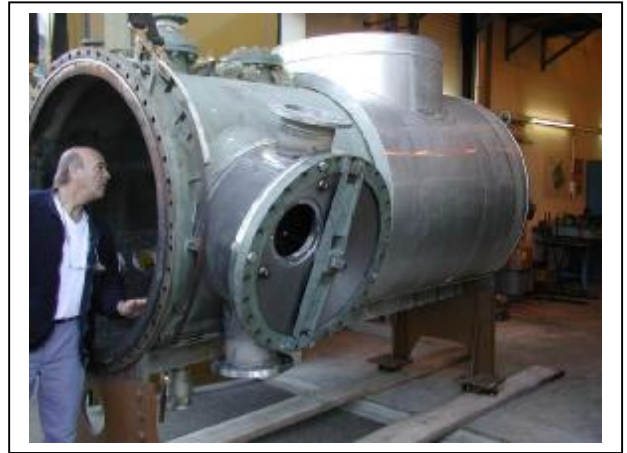
Abbildung 11: Revidiertes Trocknergehäuse vor Einbau

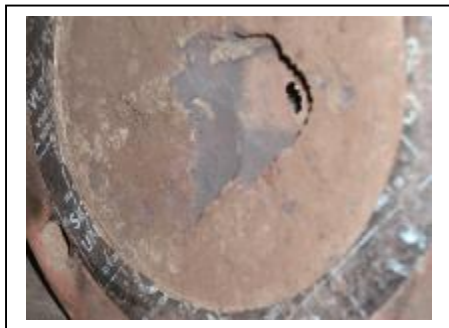
Abbildung 12: Stahldeckel mit Abrasionsloch

Wie das Material örtlich einer starken Abrasion ausgesetzt ist, zeigt Abb. 12. Hier wurde an einem ca. 2 cm dicken Stahldeckel das Material so abgetragen, dass ein Loch entstand.

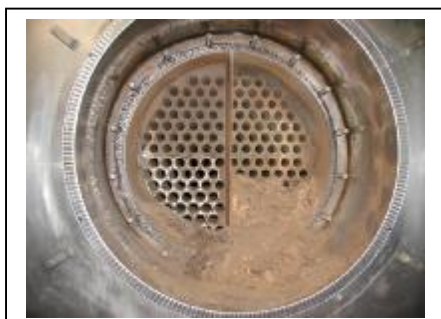
Abbildung 15: Ablagerungen im Wärmetauscher

Auf der Abgasseite des Wärmetauschers in den Blockheizkraftwerken kommt es zu teils massiven Ablagerungen, welche durch den Kaminfeger entfernt werden müssen.
